TALLINNA TEHNIKAÜLIKOOL
EHITISTE PROJEKTEERIMISE INSTITUUT
EHITUSFÜÜSIKA JA ENERGIATÖHUSUSE ÕPPETOOL

Teaduslik uurimistöo projektis: „Interreg IVB Baltic Sea Region Project Co₂olBricks - Climate Change, Cultural Heritage & Energy Efficient Monuments“

Muinsuskaitse all oleva koolimaja tellistest välisseina seespoolse lisasoojustuse soojus- ja niiskustehnilise toimivuse uuring

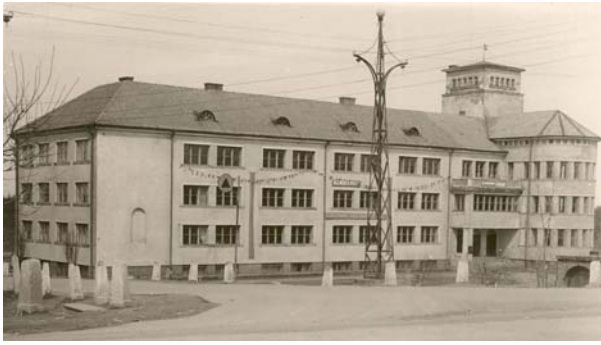
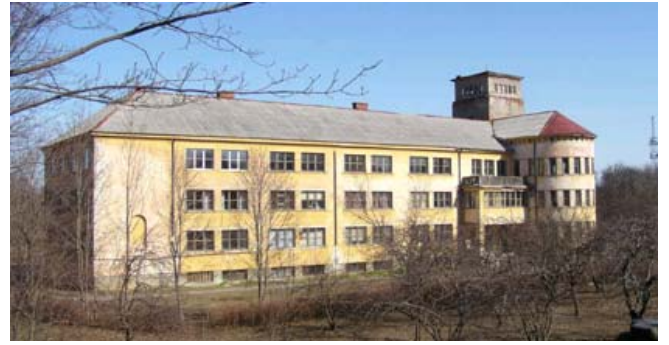
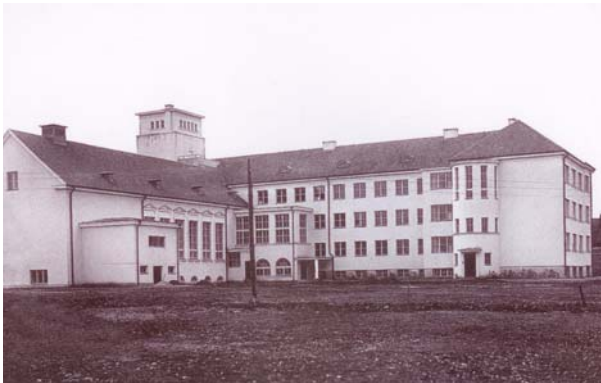
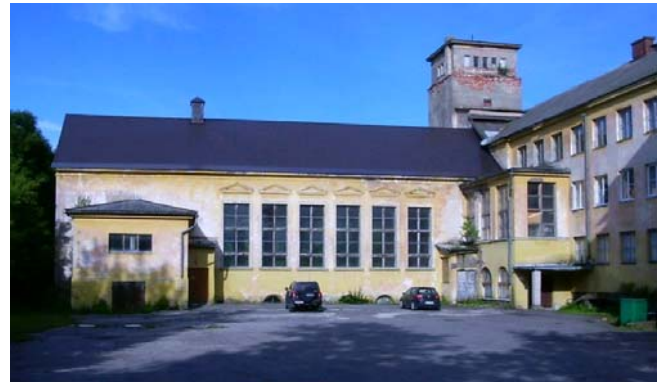
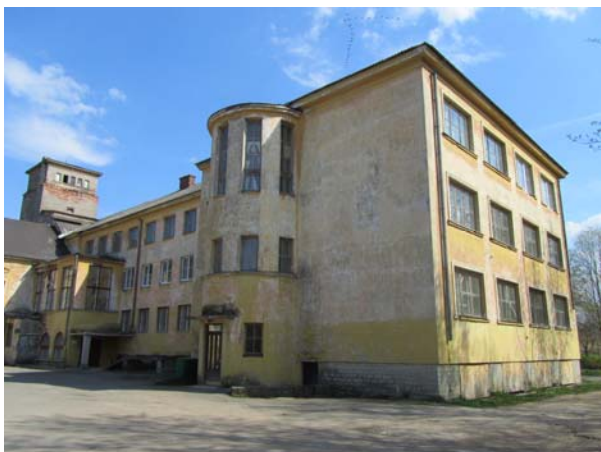
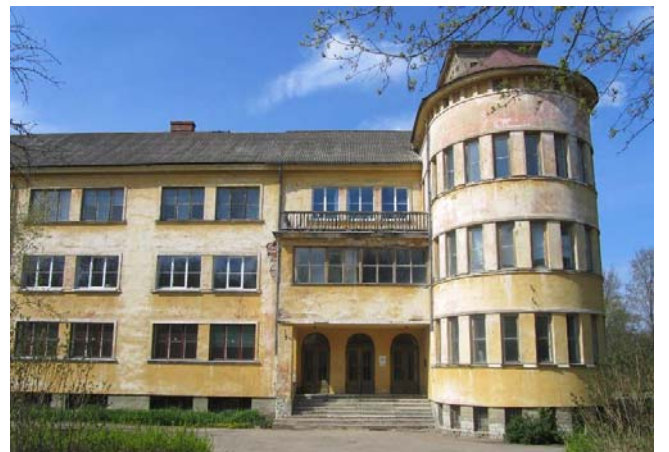
Joonis 1 Kohtla-Järve Spordi tn. 2 koolihoone välisvaated. Testruumi soojustatud osa asus all vasakul oleva foto esimese korruse akendeta seinal.

Välimõõtmised teostati Kohtla-Järve koolihoone (vt. Joonis 1) põhjapoolsel välisseinal selgitamaks lisasoojustatud tellisseina soojus- ja niiskustehnilist toimivust. Uuritav välissein rajati esimese korruse ühiselamu ruumi. Kasutatud ruum (edaspidi „testruum“) oli sobiv, kuna põhjafassaadil on madalam päikesekiirguse mõju.

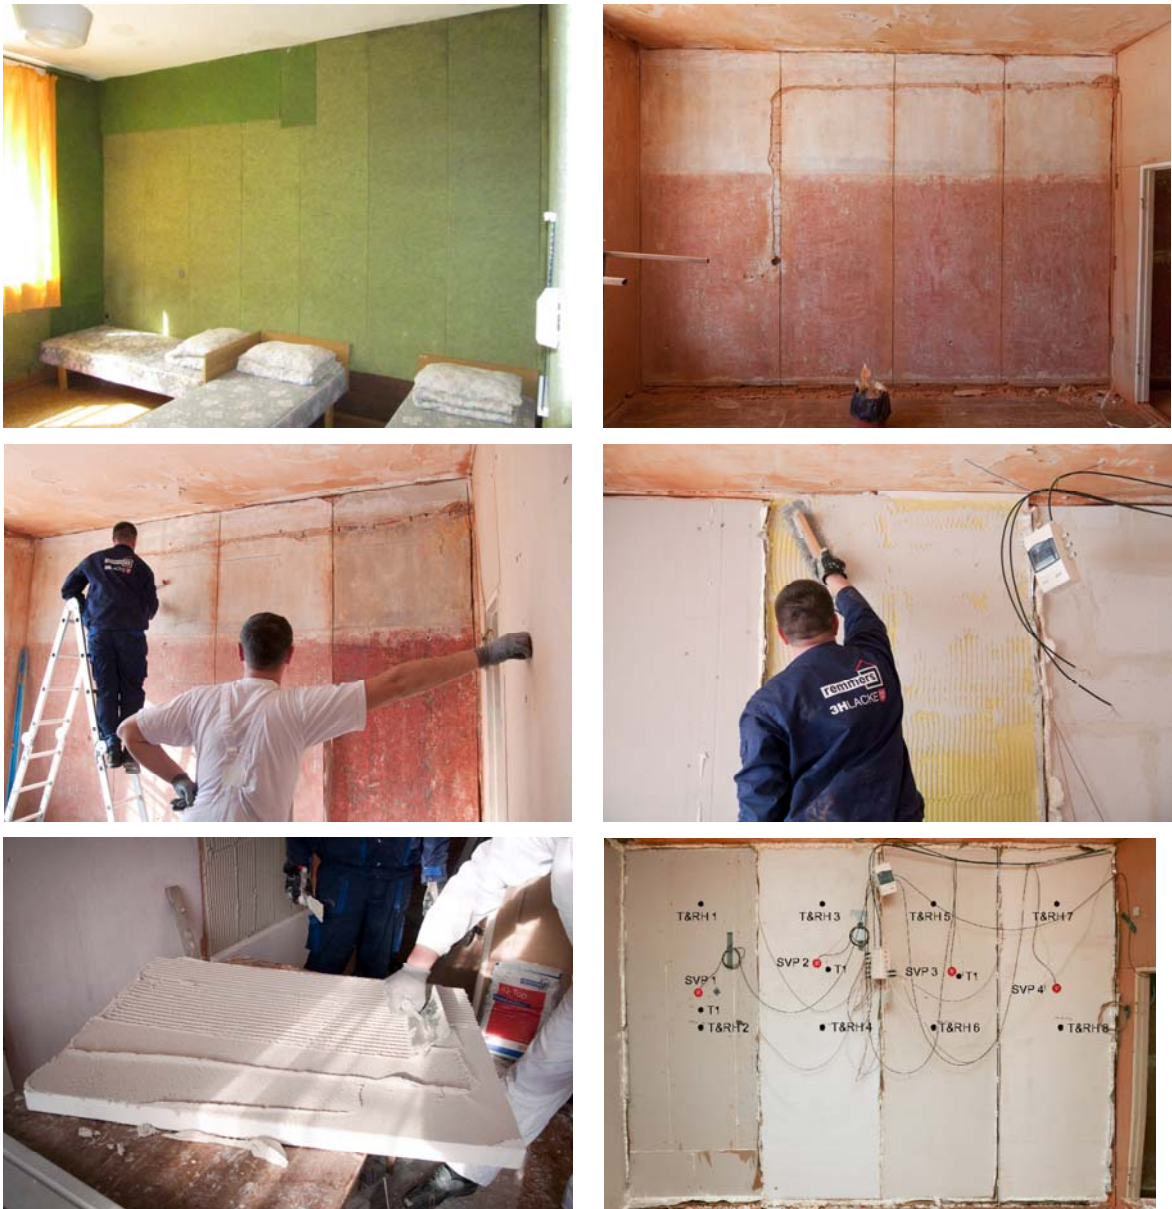
Joonis 2 Soojustuse ja mõõteseadmete paigaldus.

Testruumi sisekliimat reguleeriti elektrikütteradiaatori ja niisutiga, mida juhiti keskse andmetalletus- ning kliimatagamissüsteemiga.

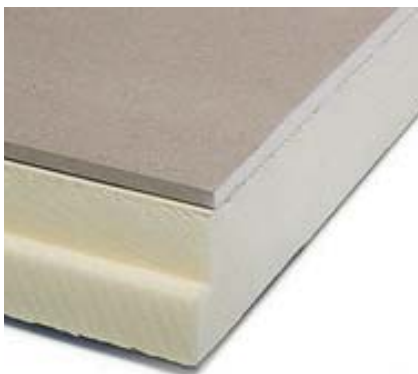
Seinalõik 1 (PIR)

Suletud pooridega polüisotsüanuraatvahtplaat: madala soojuseri juhtivusega ja suhteliselt kõrge veeaurudifusioonitakistusega moodustades aurutõkke.

Toode: SPU Anselmi

Soojustuse paksus 30mm, (plaat kokku 40mm)

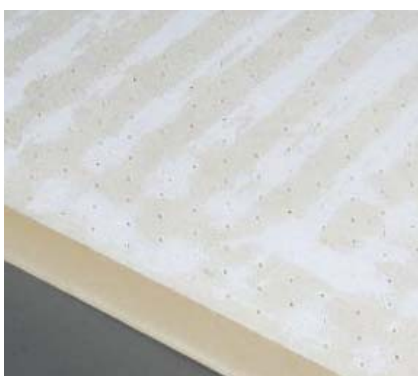
Seinalõik 2 (iQ-T)

Polüuretaanplaat kapillaaraktiivsete kanalitega – ühendab madala soojuseri juhtivuse ja teatava kapillaaraktiivsuse.

Toode: Remmers iQ-Therm

Soojustuse paksus: 50mm

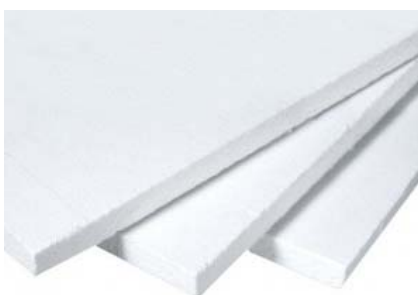
Seinalõik 4 (CaSi)

Kaltsiumsilikaat (väga kapillaaraktiivne materjal väga kõrge avatud poorsusega ja madala veeaurudifusioonitakistusega.

Toode: Remmers SLP N

Soojustuse paksus: 50mm
